EKSPERTYZA MYKOLOGICZNA

**KONSTRUKCJI DACHU NAD SALĄ WIDOWISKOWĄ DOMU
KULTURY W SIEMONII – FILIA GMINNEGO OŚRODKA
KULTURY W BOBROWNIKACH.**

**ZLECENIODAWCA: Gminny Ośrodek Kultury w Bobrownikach
42-583 Bobrowniki, ul. Sienkiewicza 121a.**

Listopad 2009

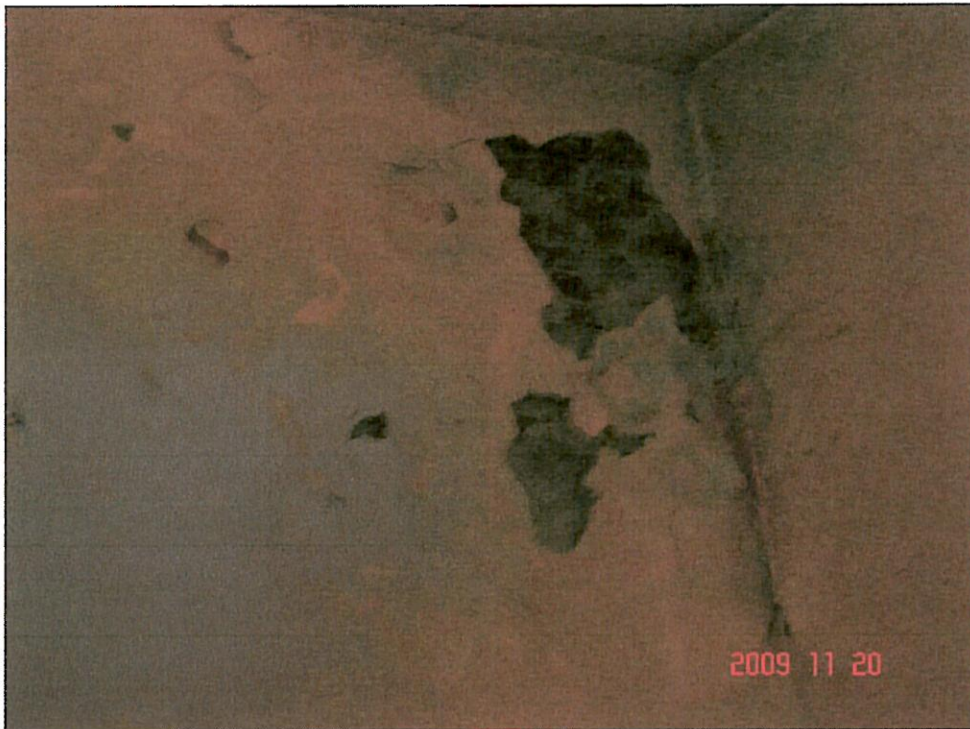
- Fundamenty - brak danych (nie dokonano odkrywek).
- Ściany kondygnacji nadziemnych – stan nieodpowiedni liczne zawilgocenia, ubytki tynków, zagrzybienia (fot. nr 1, 2 i 3)
- Poddasze- w wyniku zacieków z powodu nieuszczelności pokrycia dachowego pojawiły się ślady grzyba domowego białego (*Poria vaporaria*) – *porzyca inspektowa- ogniska nieaktywne* widoczne na poszyciu z desek oraz na elementach konstrukcyjnych więźby dachowej (fot. nr 4 i 5) ponadto częściowo została porażona jedna z krokwi widoczne ślady owadów należących do gatunku spuszczel pospolity (*Hylotrupes bajulus*) o czym świadczą owalne otwory wlotowe (fot. nr 7) i ślady żerowania- wysypująca

Przeprowadzone szczegółowe oględziny makroskopowe pozwalają stwierdzić, iż zagrzybieniu uległo ~ 5% tynków (fot. nr 1, 2, 3). Elementy składowe tynków w których zarodniki grzybów pleśniowych znalazły pożywkę i odpowiednie warunki do zasiedlenia, znajdują się w nieodpowiednim stanie technicznym z punktu widzenia mykologii budowlanej i wymagają prac odgrzybieniowych i zabezpieczających.

Fot nr 1. Zawilgocenie i zagrzybienie ścian

1. Udzielnić pokrycie dachu w miejscach przecieków
2. Wymienić porażoną owadami krokiew.
3. Całość konstrukcji więźby dachowej zabezpieczyć środkami grzybo i owadobójczymi oraz środkami ogniochronnymi.
4. Odgrzybić porażone grzybami pleśniowymi ściany

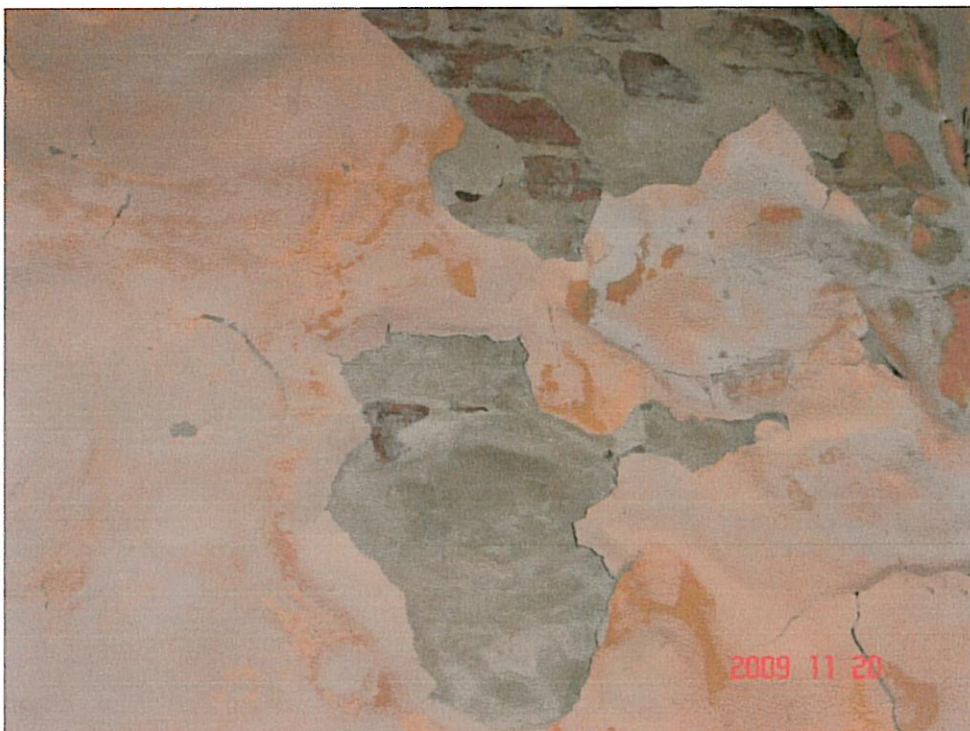
Fot nr 2. Odpadające tynki i malatura ścian

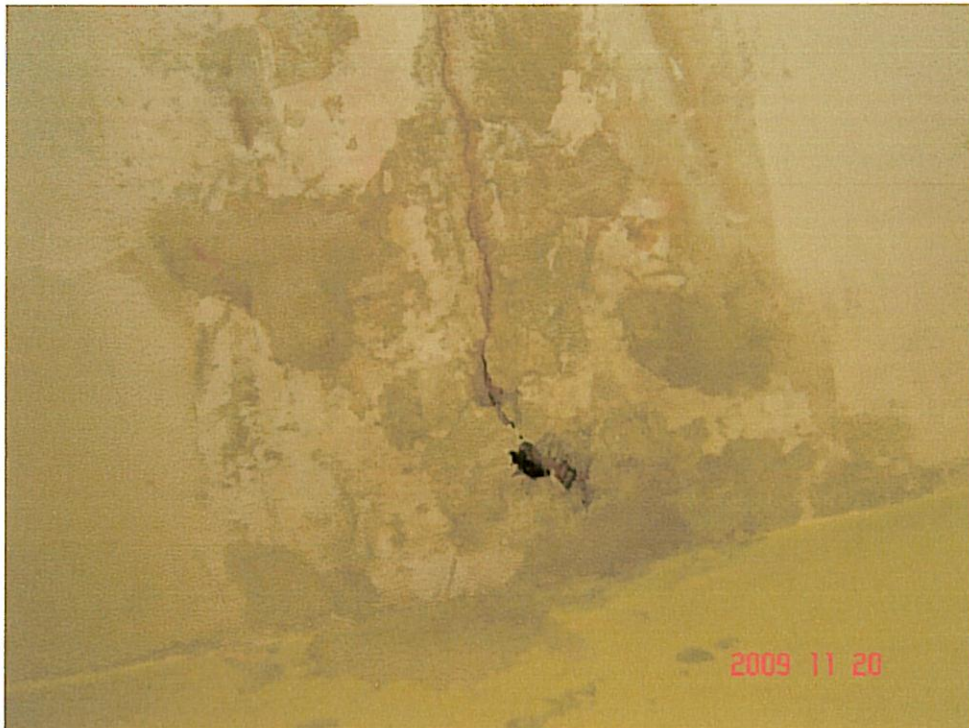
Fot nr 3. Zawilgocenia sufitów

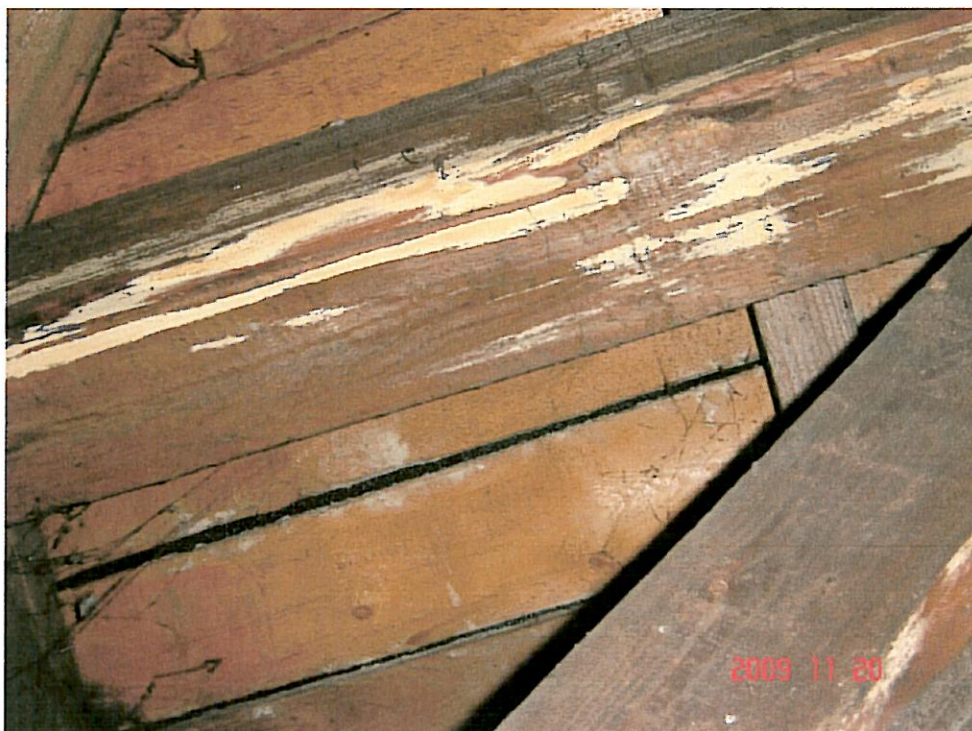
3. Grzyb domowy biały (*Poria vaporaria*) – porzyca inspektowa

Fot nr 4. Ślady grzyba domowego białego

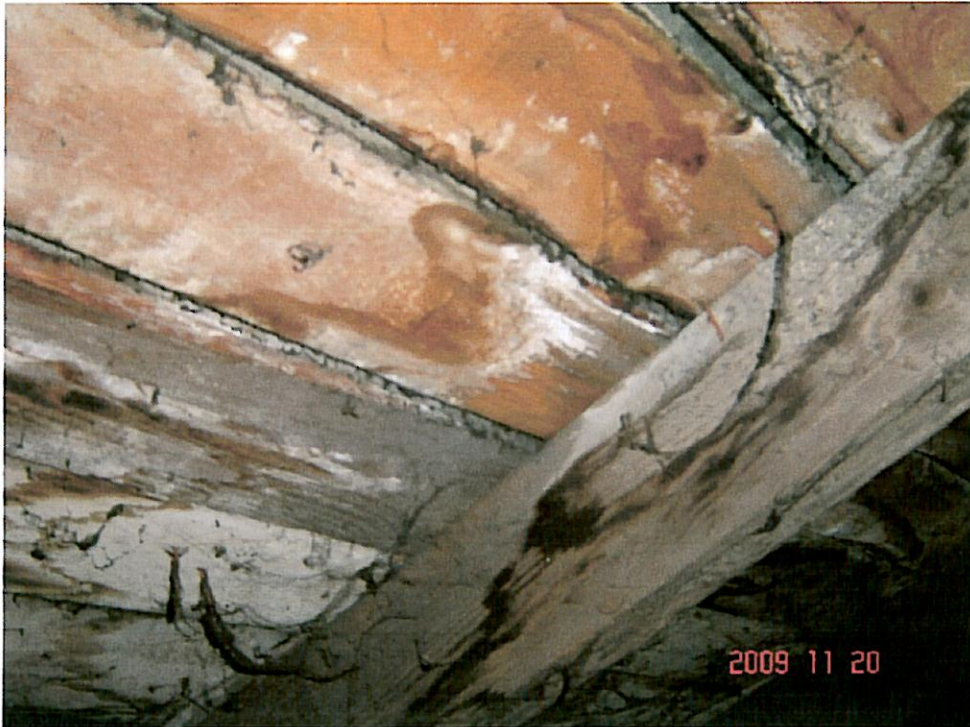
Fot nr 5. Liczne zawilgocenia poszycia dachu ze śladami grzyba jw

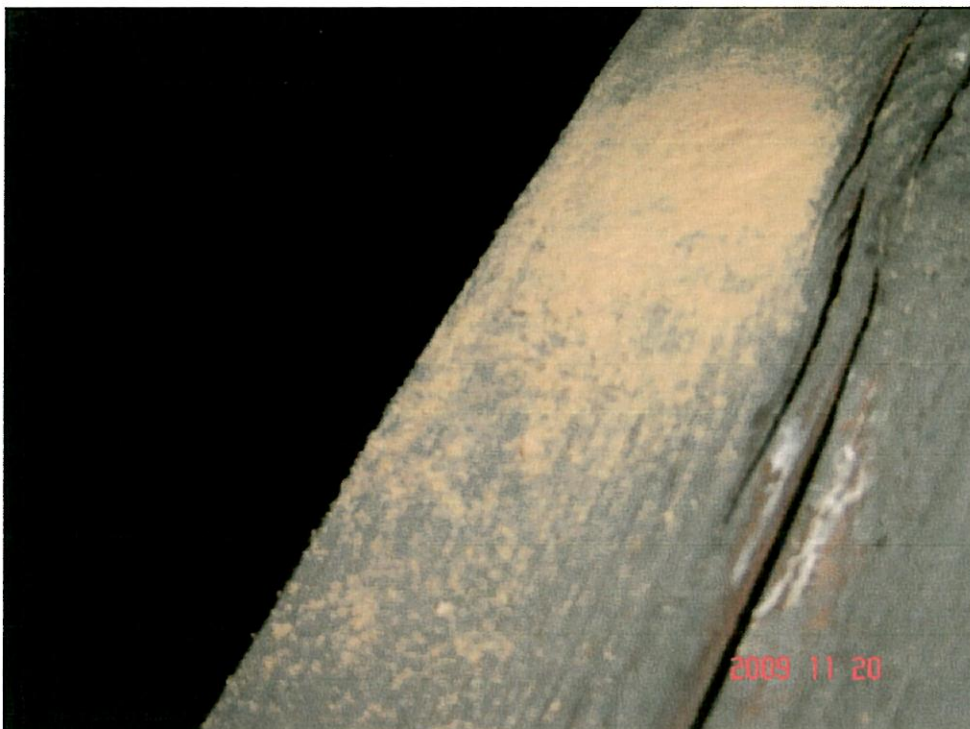
się mączka drzewna (fot. nr 6). Przy wbijaniu ostrego narzędzia drewno łatwo się łamie łuszczy i pęka (fot. nr 8), -uszkodzenia głębokie.

Fot nr 6. Maczka drzewna wysypująca się z porażonej krokwi

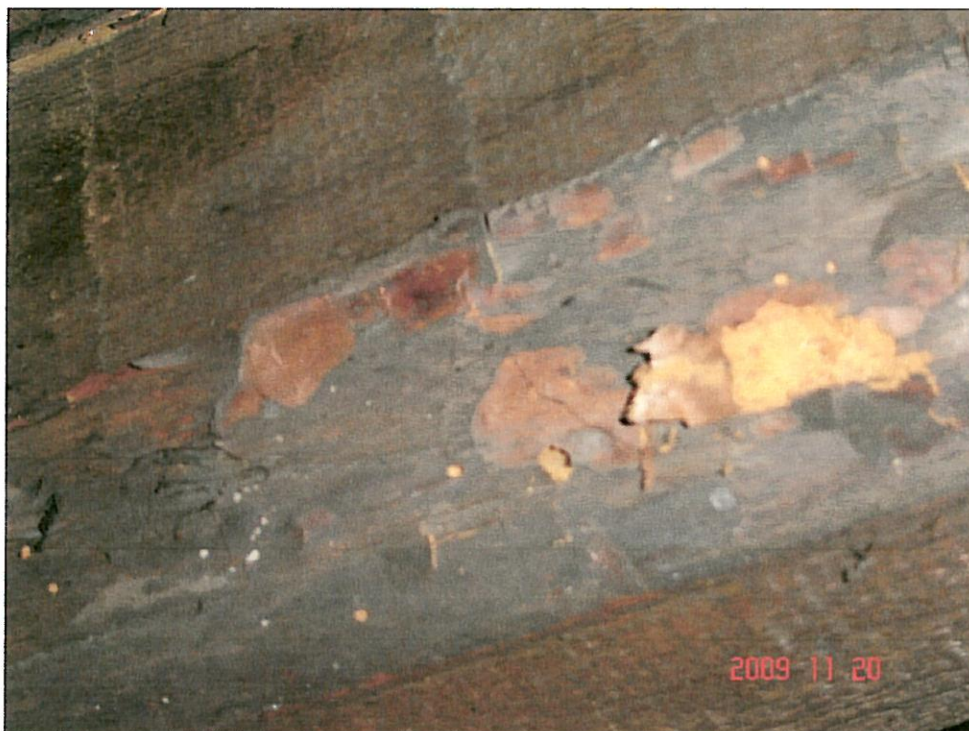
Fot nr 7. Otwory wlotowe (ślady żerowania spuszczela)

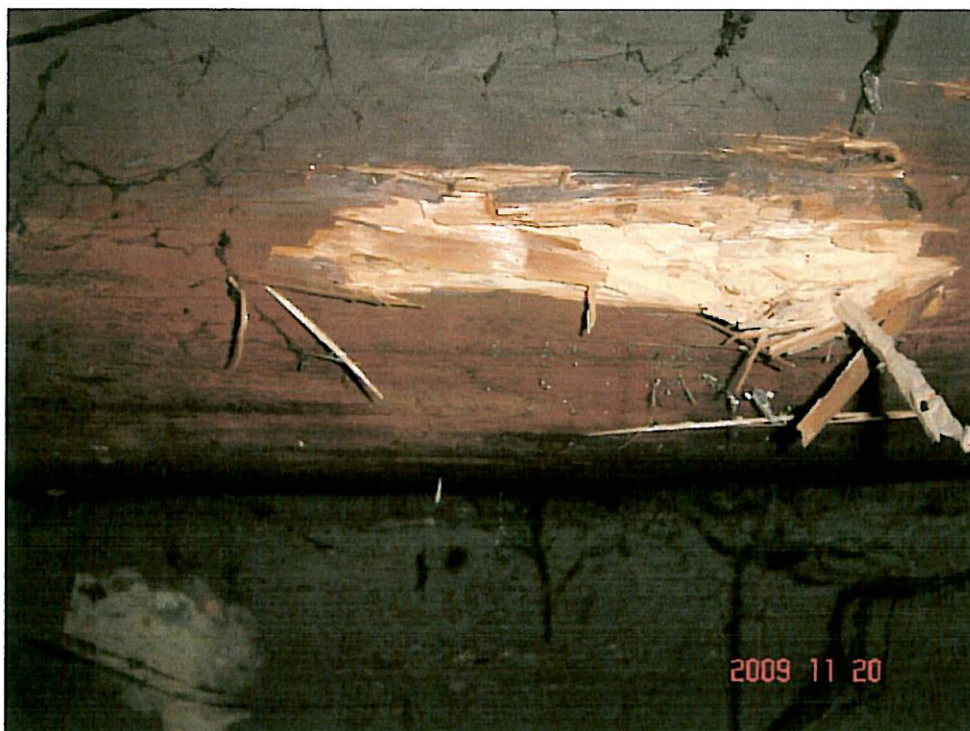
Fot nr 8. Miejscowo porażona krokiew
