# PROJEKT BUDOWLANY WYKONAWCZY

**PROJEKT BUDOWLANY WYKONAWCZY NAPRAWY, REMONTU  
I WZMOCNIENIA KONSTRUKCJI STROPODACHU ORAZ WYMIANY  
KONSTRUKCJI SCHODÓW ZEWNĘTRZNYCH BUDYNKU DOMU  
KULTURY W SIEMONII – FILIA GMINNEGO OŚRODKA KULTURY W  
BOBROWNIKACH.**

**Gminy Ośrodek Kultury  
42-595 Siemonia, ul. 1 Maja 3.**

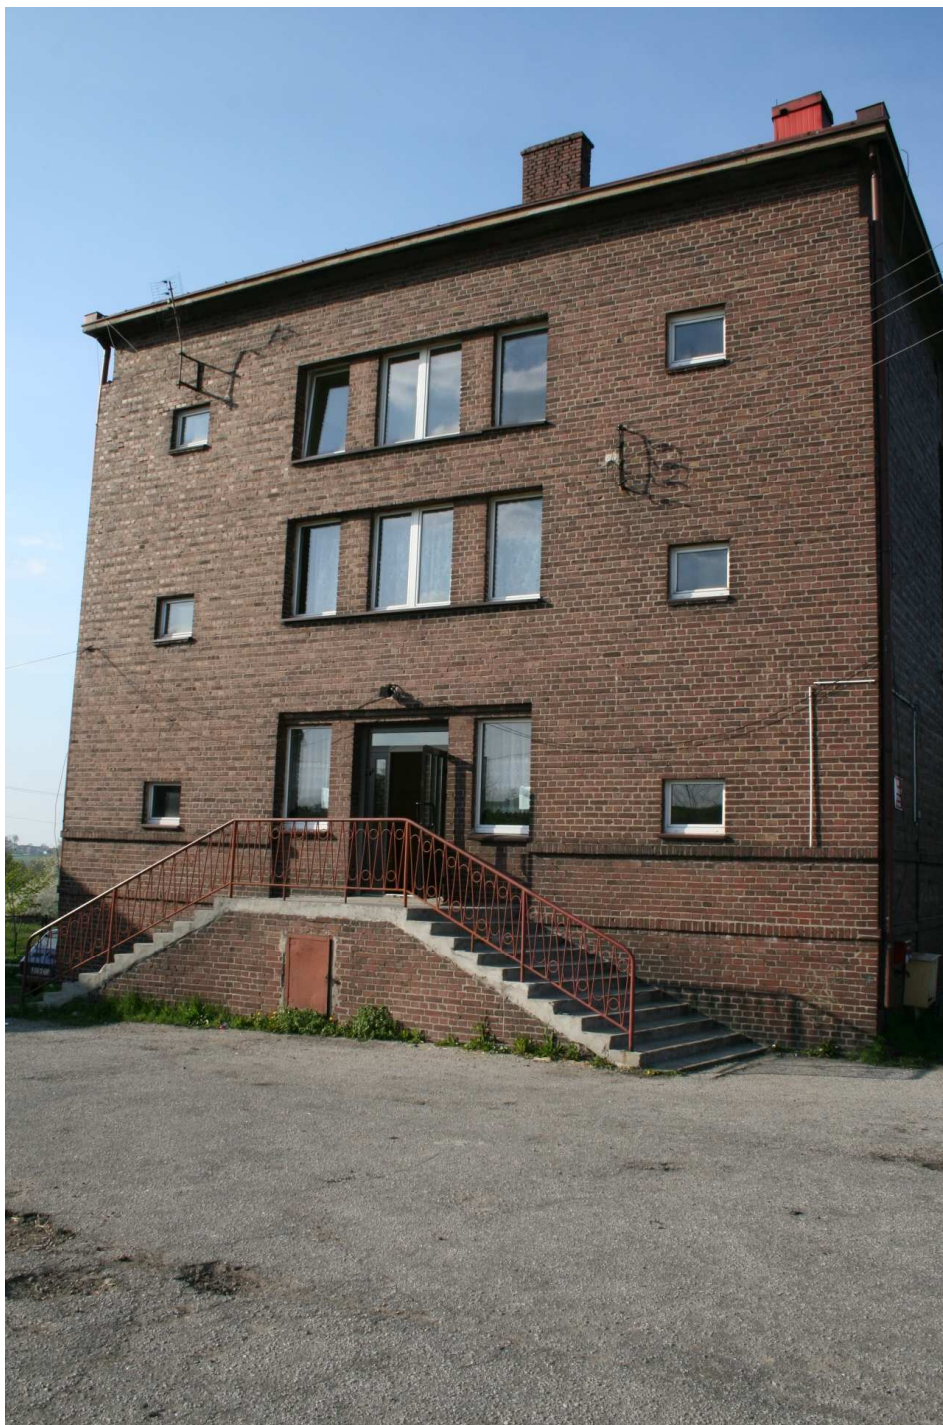
Schody zewnętrzne były wielokrotnie naprawiane, ulegają ukruszeniom i ubytkom. Beton jest zwietrzały i ulega szybkiej erozji. Od zewnątrz jest na bieżąco uzupełniany. Wystąpiły spękania na styku ze ścianą zewnętrzną budynku.

Schody nie posiadają żadnej okładziny zabezpieczającej przed działaniem czynników atmosferycznych. Zostały zakwalifikowane do wymiany.

FOT.01. Schody zewnętrzne.

Zewnętrzne schody zostaną rozebrane i wykonane zgodnie z rysunkami konstrukcyjnymi nr 3 i 4.

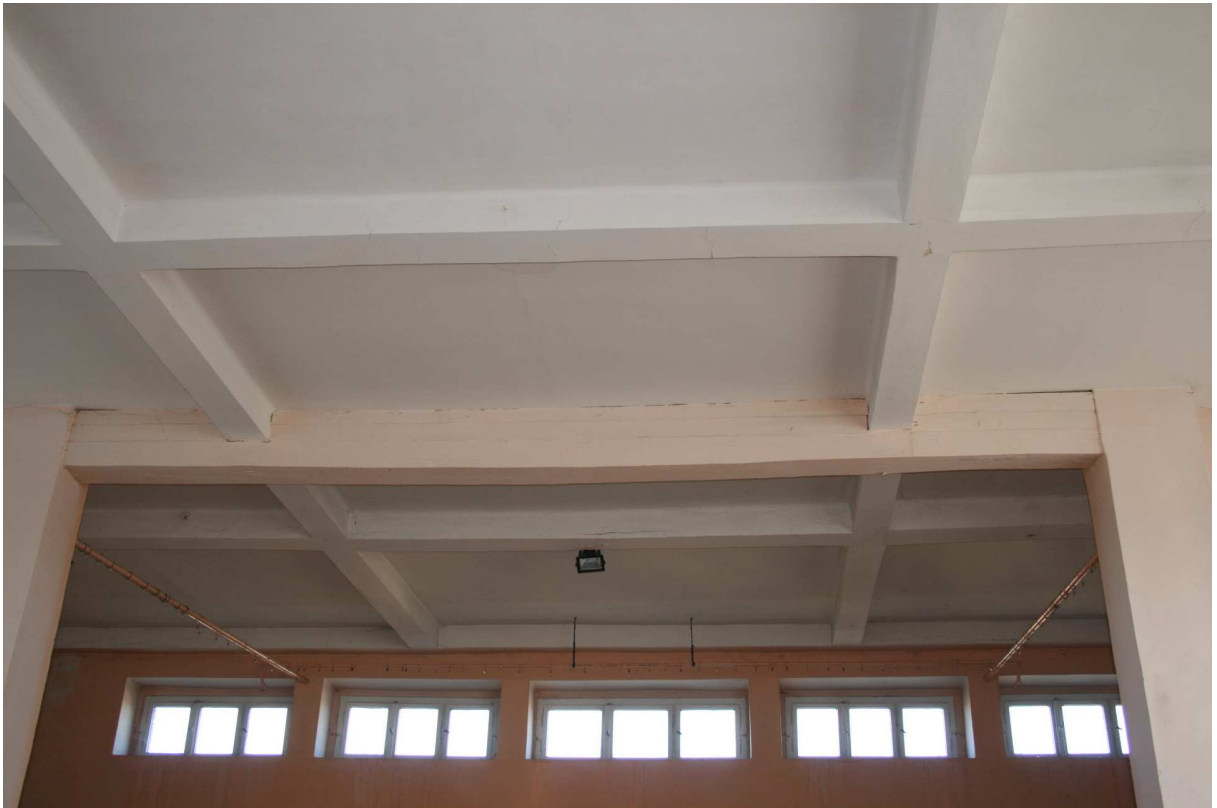
FOT.02. Zdeformowana belka nad sceną sali widowiskowej zbita z desek.

Nad sceną należy odtworzyć belkę wykonaną w konstrukcji szkieletowej z profili stalowych w rozwiązaniu systemowym NIDA-GIPS tworzącej przegrodę REI 60.

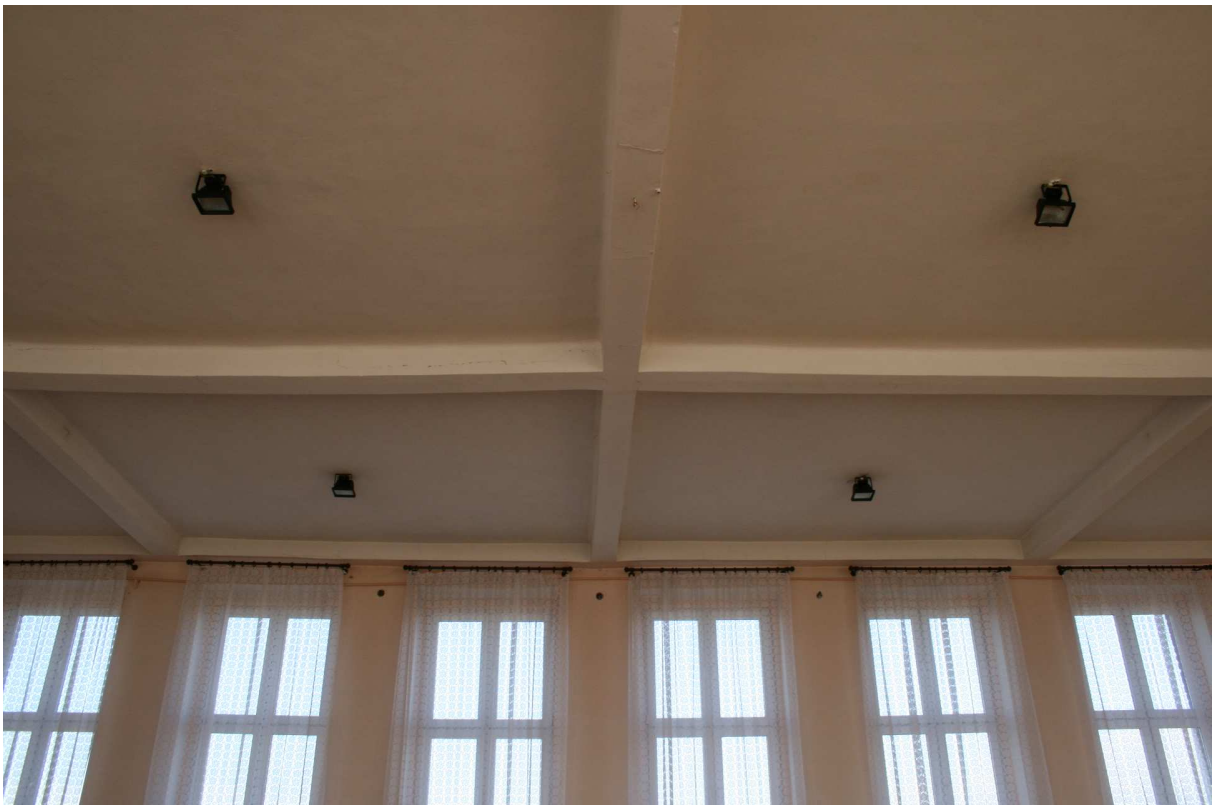
FOT.03. Widoczne nadmierne ugięcia podłużnych belek stropowych.

Belki stropowe z uwagi na nieodpowiedni przekrój należy zagęścić lub wymienić.

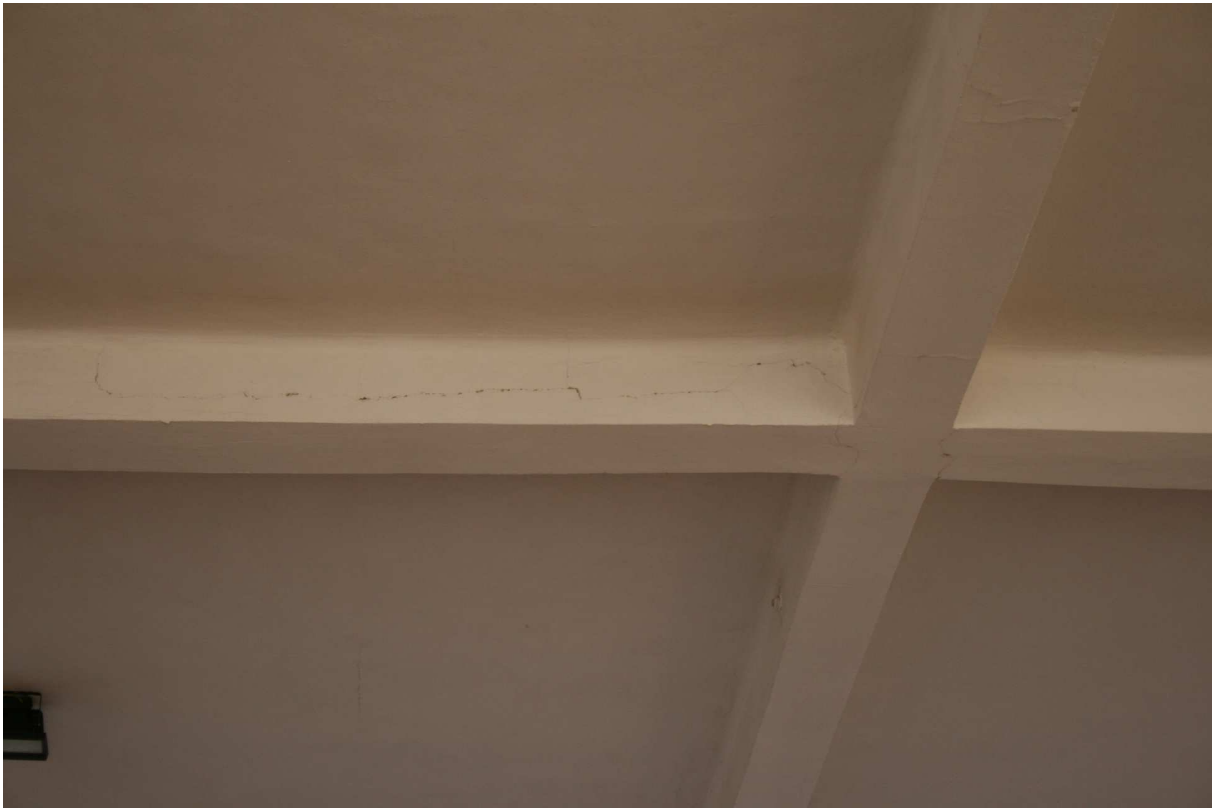
FOT.04. Widoczne spękania tynku na podłużnych belkach drewnianych.

Zaleca się odbić tynk cementowo-wapienny wykonany od spodu stropodachu oraz zdemonstrować atrapy belek podłużnych.

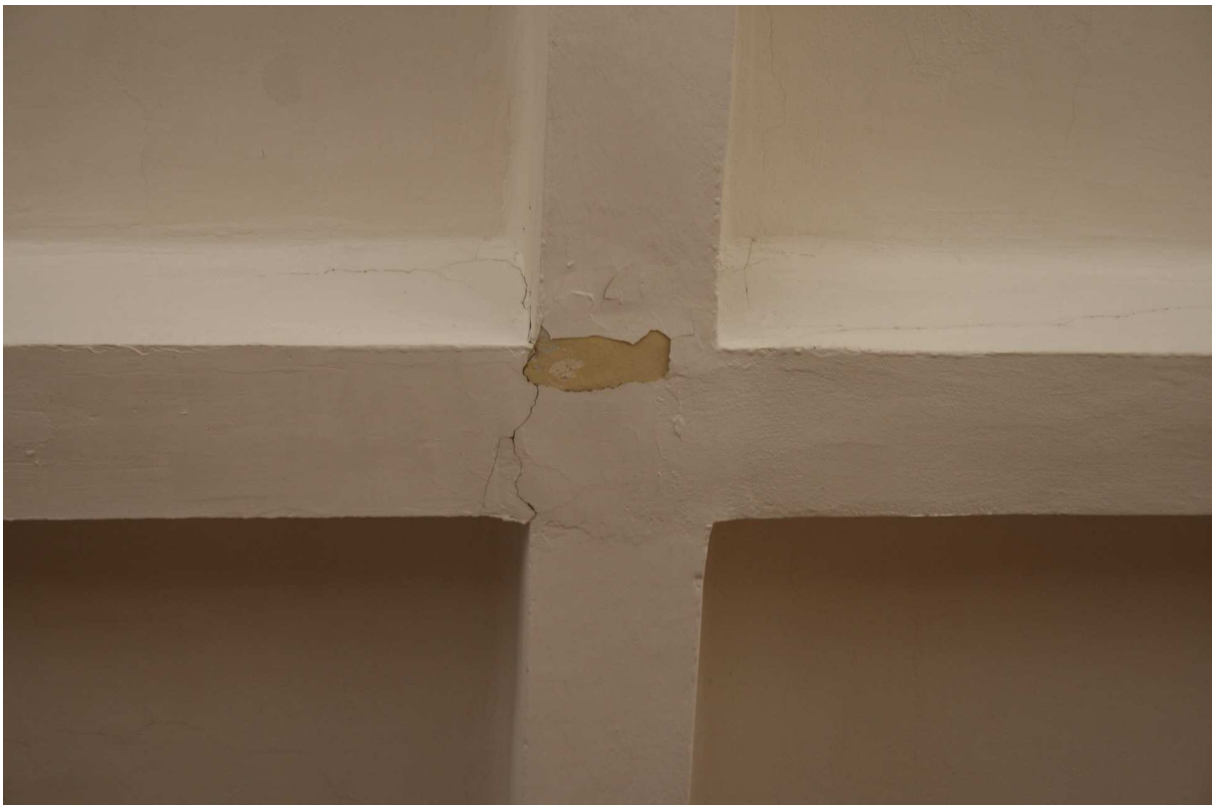
FOT.05. Zarysowania występują na stykach belek poprzecznych z podłużnymi.

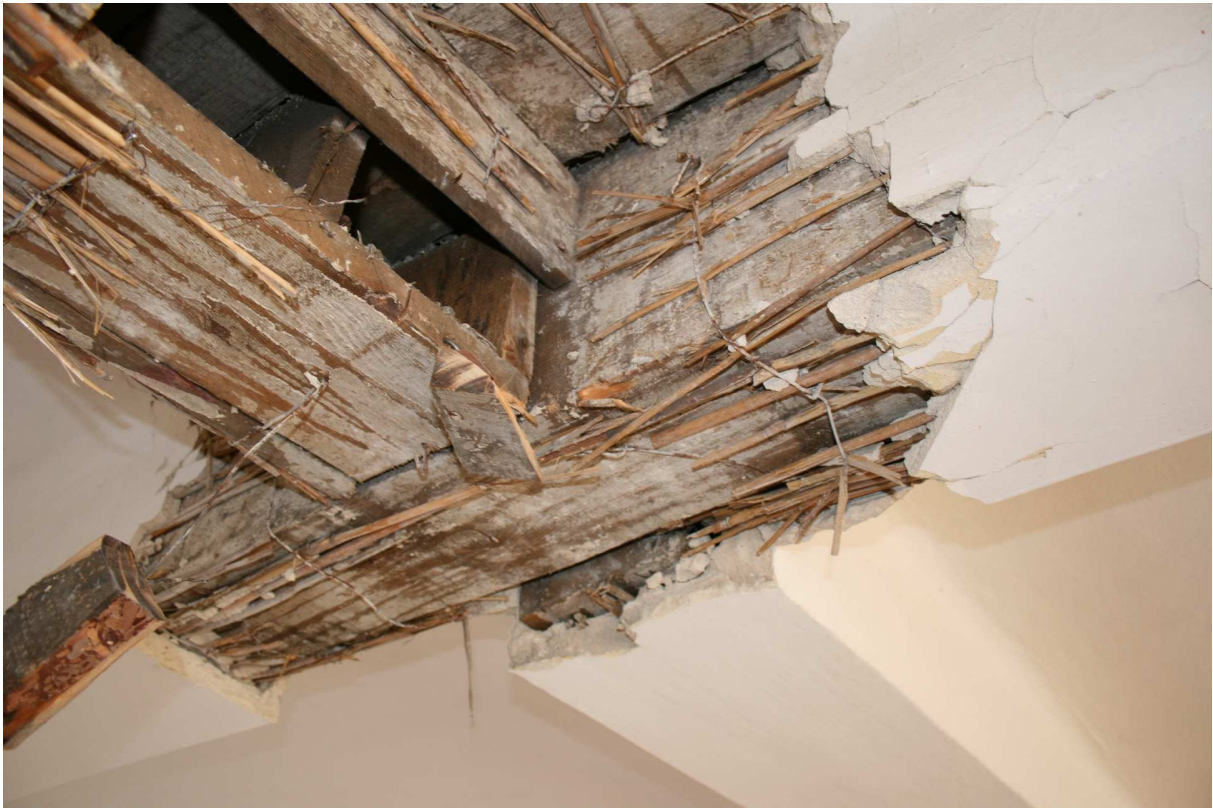
FOT.06. Widoczne obsunięcie belki drewnianej z desek względem dolnego pasa więzara – ściągu.

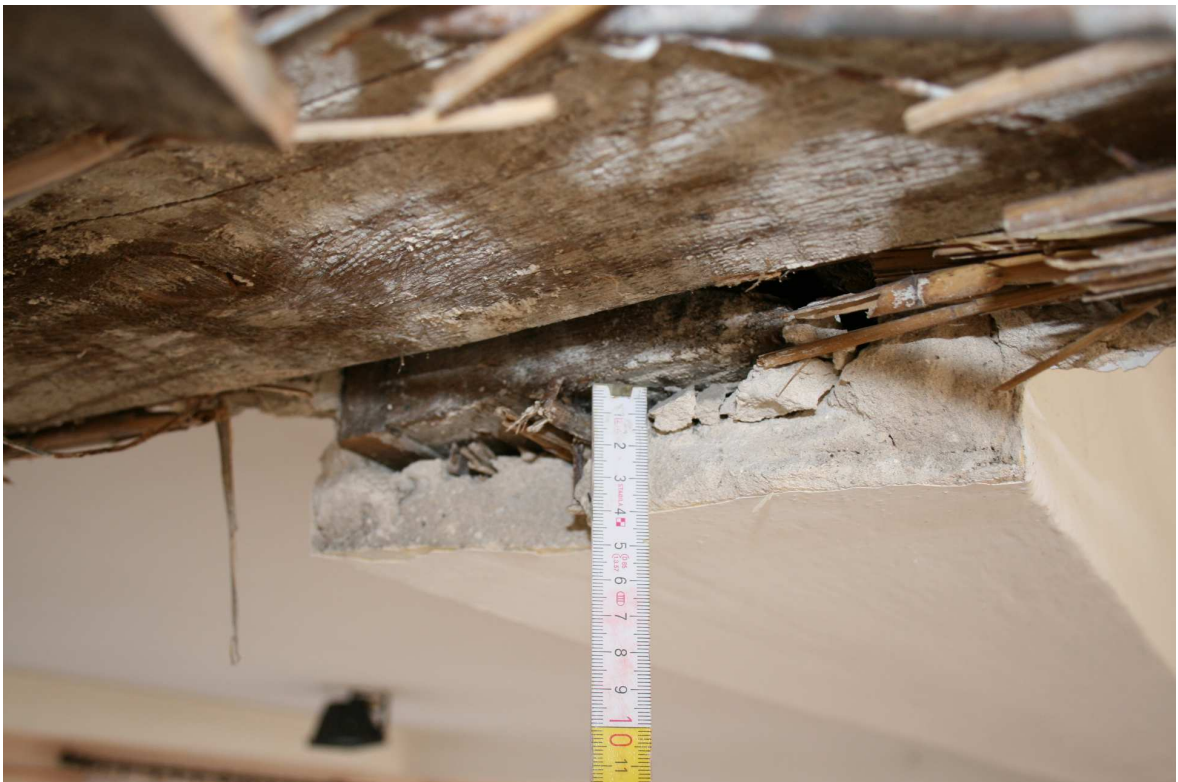
FOT.07. Tynk cementowo-wapienny gr. 4cm na macie trzcinowej, wykonany na atrapie belki wykonanej z desek gr. 28mm.

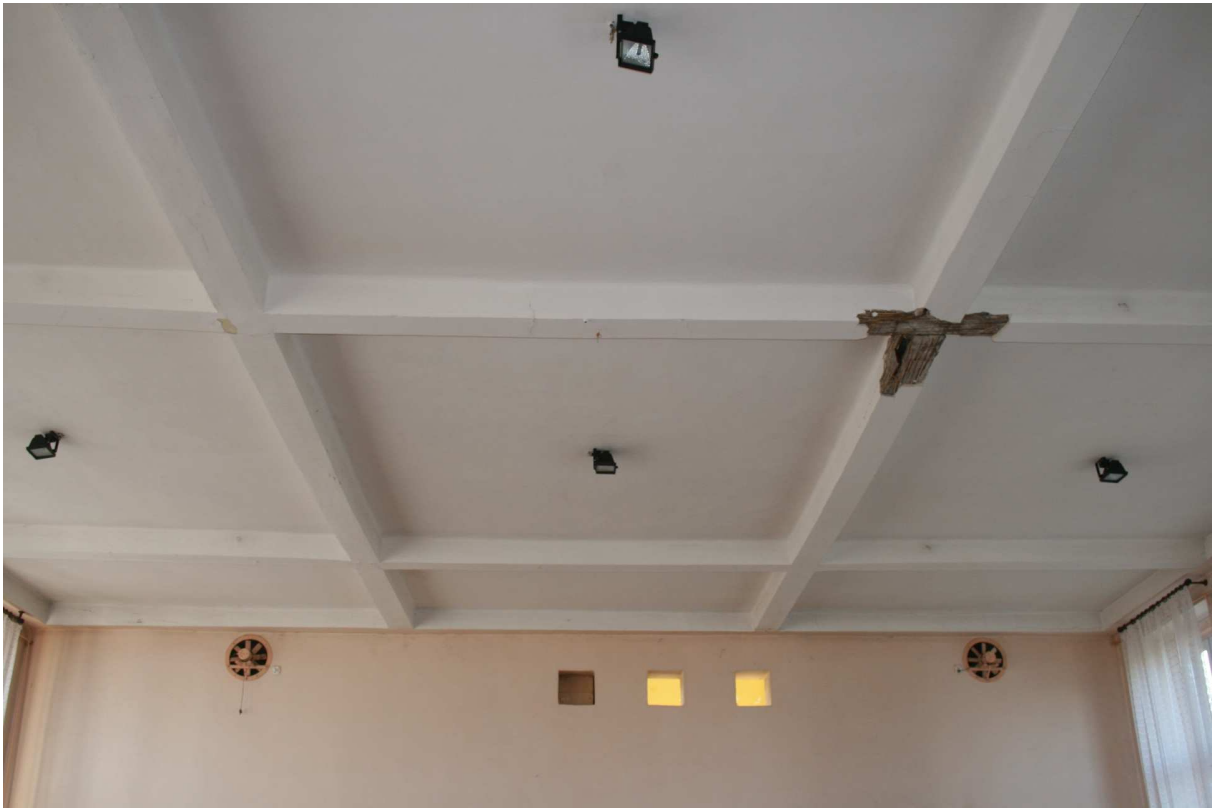
FOT.08. Zniekształcenia i deformacje belek pod stropodachem.

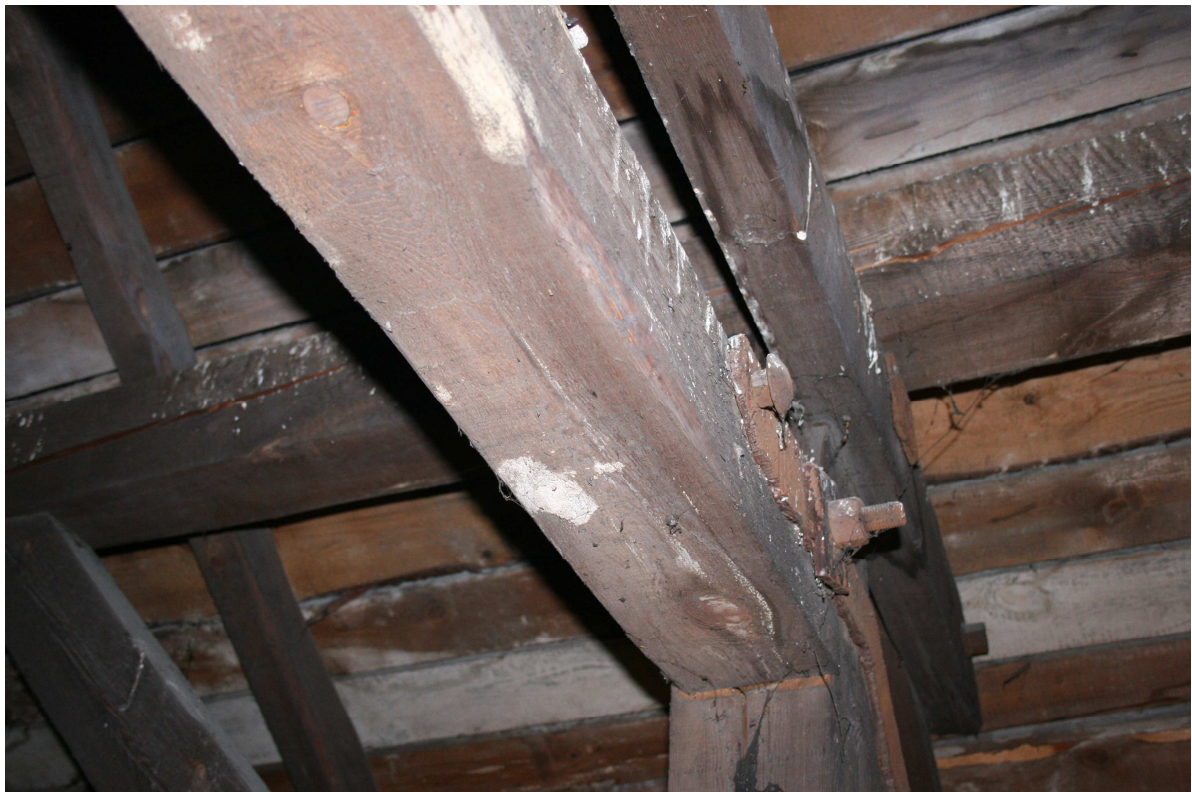
FOT.13. Skorodowany i poluzowany łącznik stalowy pomiędzy zastrzałem a rozporem.

Należy oczyścić do połysku metalicznego stalowe elementy łączników pomiędzy zastrzałami a rozporem i istniejące chomąta oraz zabezpieczyć je antykorozyjnie.

Skorodowane łączniki wzmocnić poprzez wykonanie nowych, łączonych z elementami drewnianymi na obejmy.

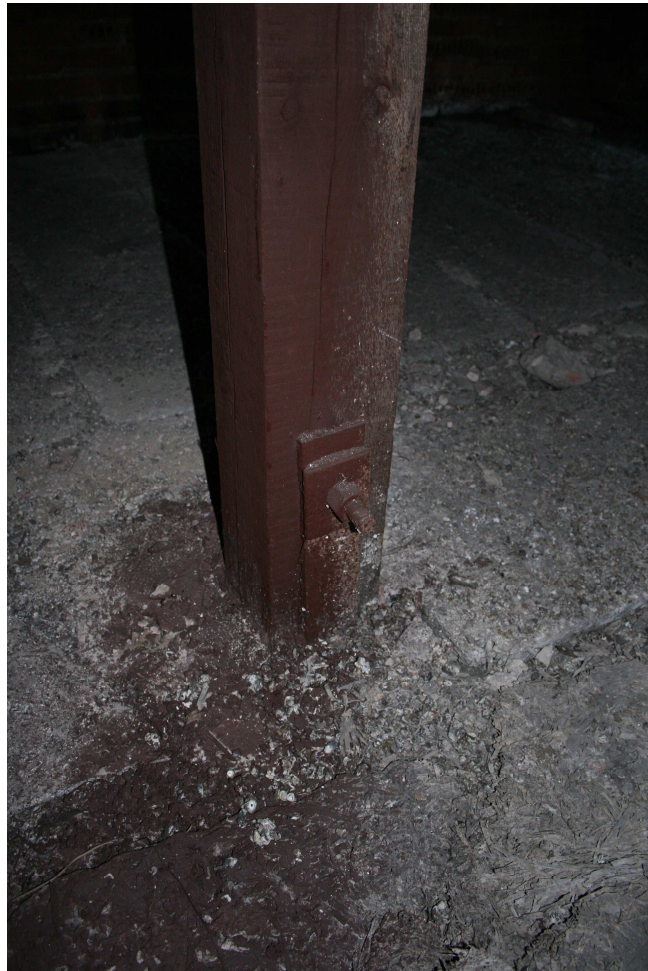
FOT.14. Chomąto – płaskownik łączący ściąg z wieszakiem.

Na połączeniu wieszaków ze ściągami założone zostanie dodatkowe chomąto, istniejące zostanie oczyszczone przez piaskowanie i zabezpieczone antykoryzyjnie.

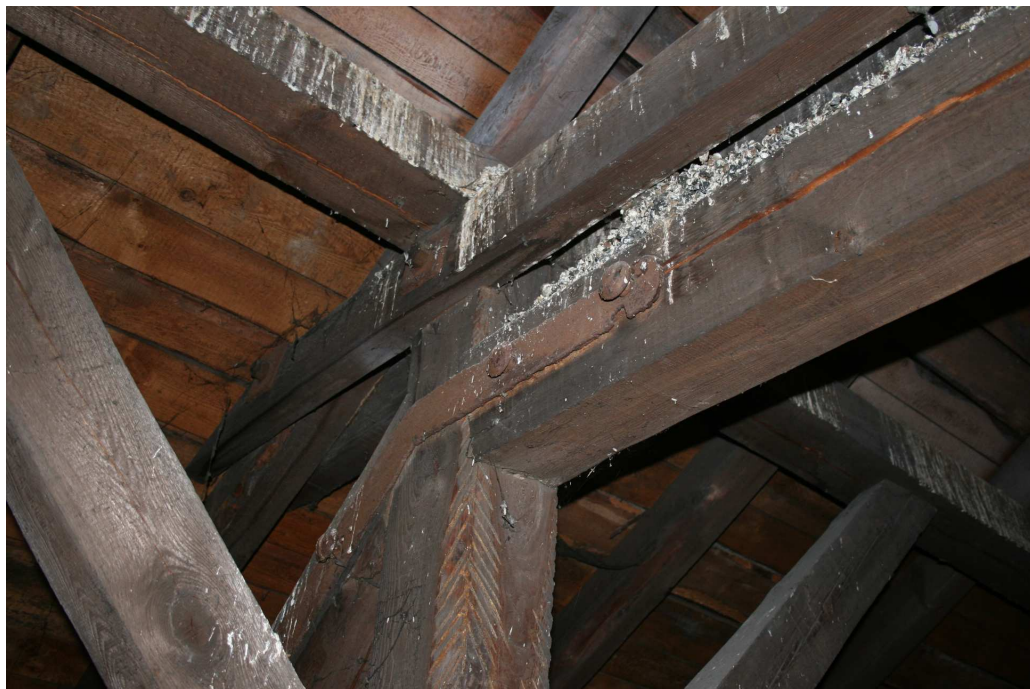
Przekroczenie nośności wykazuje rozpór, który posiada stosunkowo dużą długość wyboczeń 6,05m i nie posiada zabezpieczeń przed wyboчением. Przekroczenie nośności rozporu z uwagi na ściskanie wynosi 87% przy uwzględnieniu zmiennego obciążenia użytkowego stropu i 55% przy pominięciu obciążenia użytkowego stropu.

FOT.15. Rozwarstwienie rozporu w linii założonych skotwień.

Rozpór o wymiarach przekroju 15,5 x 17,5cm należy wzmocnić poprzez założenie obustronnych nakładek o wymiarach 8,0 x 17,5cm, które należy przybić montażowo gwoździami, a następnie założyć śruby i opaski usztywniające oraz zabezpieczające rozpory przed rozwarstwieniem i poprawiające współpracę pomiędzy elementem istniejącym a elementami dokładanymi wg rysunków konstrukcyjnych.

Po założeniu nakładek i opasek ściągających wykonstruować pionowe stężenie podłużne wykonane w postaci deskownicy gwoździowanej.
