RZUT PODWIESZONEGO SUFITU -1:50

OPRACOWAŁ: mgr inż. Artur STASZ upr. bud. 625/02	BRANŻA : KONSTR.-BUDOWL.	ZLECENIE : Umowa z 12.06.2008r.	DATA : LIPIEC 2008R
LOKALIZACJA OBIEKTU: Gminny Ośrodek Kultury 42-595 Siemona, ul. 1 Maja 3.			14.
PROJ. BUDOWL. WYKONAWCZY NAPRAWY, REMONTU I WZMOCNIENIA KONSTRUKCJI STROPODACHU. I WYMIANY KONSTRUKCJI SCHODÓW ZEWN.			
INWESTOR: Gminny Ośrodek Kultury w Bobrownikach 42-583 Bobrowniki, ul. Sienkiewicza 121 a.			SKALA : 1:50
TYTUŁ RYSUNKU : STAN ISTNIEJĄCY: RZUT PODWIESZONEGO SUFITU

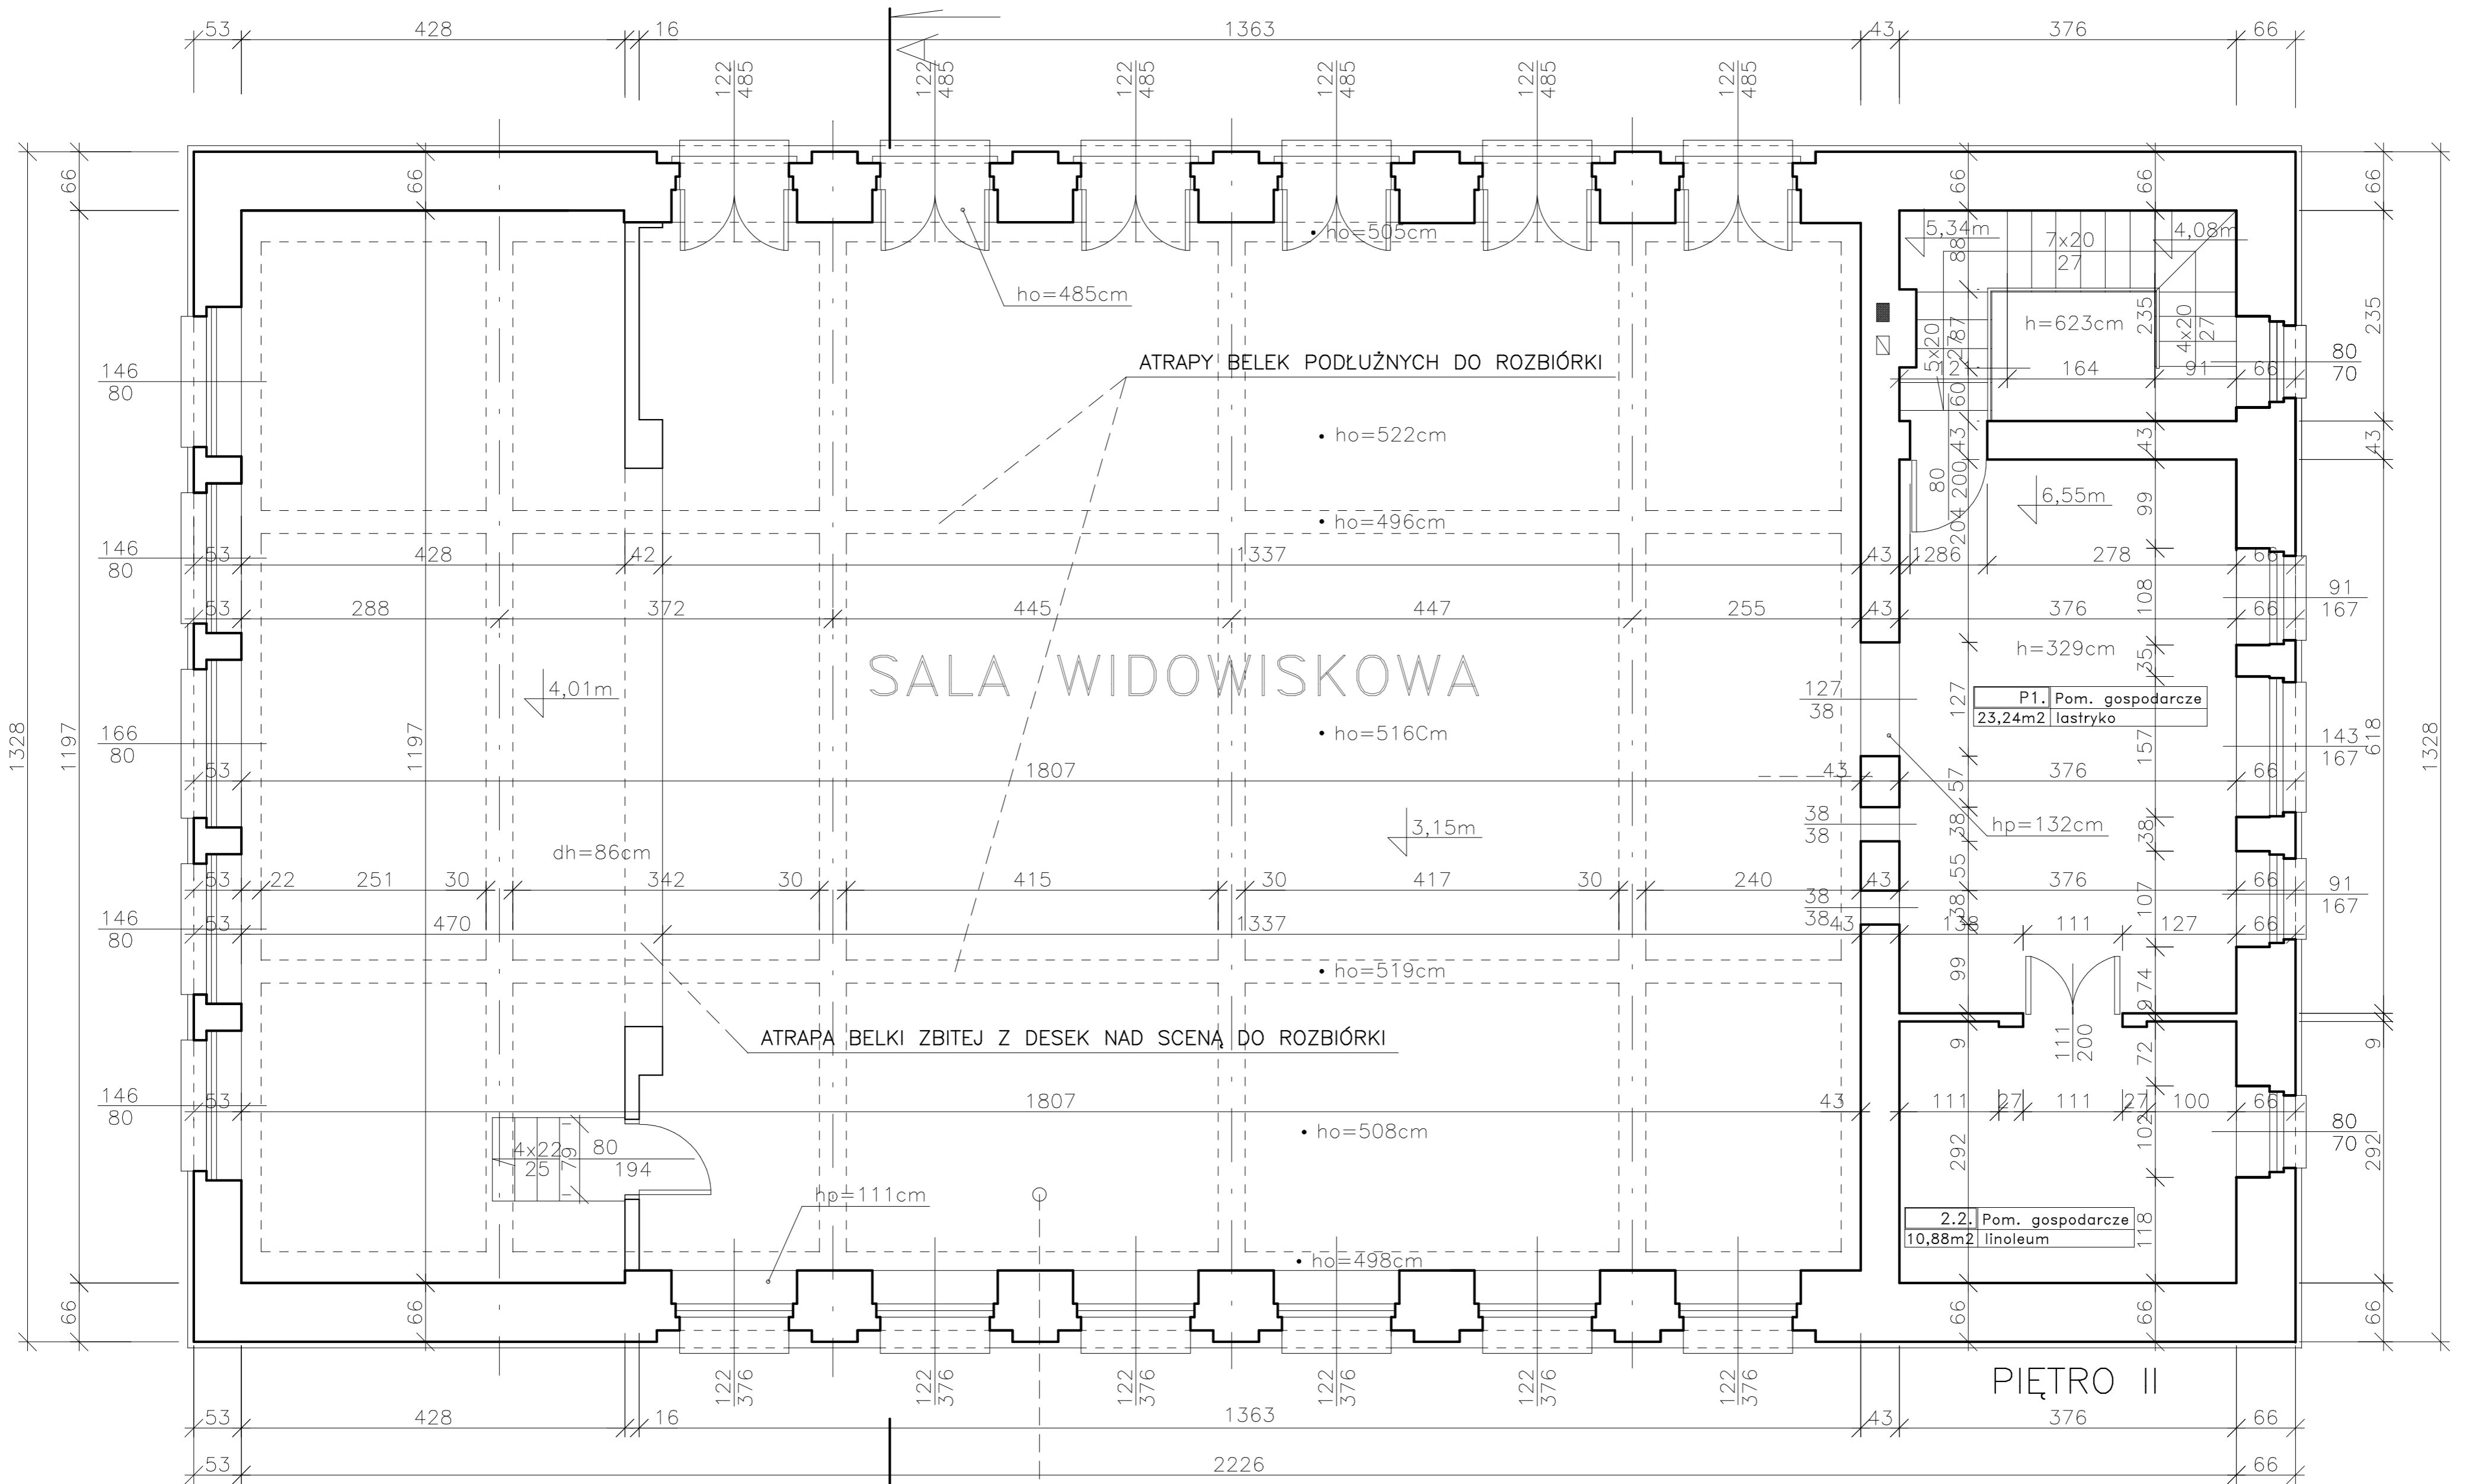
ROZBIÓRKA PODSUFITKI :

- zbitie tynków 3-4cm,
- zerwanie maty trzcinowej,
- usunięcie izolacji z supremy od góry,
- rozbiórka desek od góry gr.21mm,
- rozbiórka deskowania od spodu gr.28mm z powierzchni płaskich i bocznych rusztu drewnianego.
- rozbiórka belek stropowych poddasza
